# Uso do capim vetiver (sistema vetiver) na estabilização de taludes de rodovias, proteção de drenagens e de áreas marginais

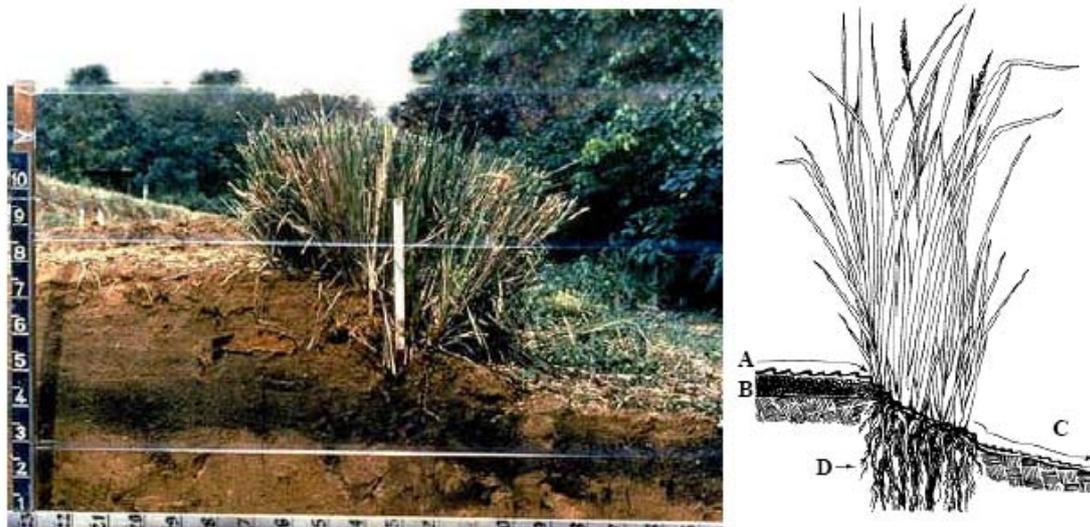
Figura 1 – À esquerda, corte transversal a uma barreira de vetiver, destacando-se a capacidade em formar um terraço natural (Local: Malásia). À direita, figura explicativa: as folhas e os talos do vetiver retardam o escoamento da água carregada de sedimentos (A), fazendo com que estes se depositem a montante da barreira de vetiver (B), e a águas continue a escoar pelo talude (C), a uma velocidade menos. O sistema radicular esponjoso da planta (D) fixa o solo até a uma profundidade de três metros.

As barreiras formadas pelo vetiver controlam a velocidade de escoamento da água na superfície do terreno e suas raízes, resistentes e profundas, ajudam na estabilização do solo, prevenindo deslizamentos cujos planos de instabilidade sejam inferiores a dois metros. As **Figuras 1 e 2** ilustram como [agem a densa folhagem das touceiras](#) e as raízes do vetiver na estabilização de um talude hipotético.

[As barreiras de vetiver não são impermeáveis, reduzem a velocidade do escoamento, filtrando e regulando a passagem de água, evitando a formação de sulcos, ravinas e boçorocas com conseqüente perda de solos e assoreamento de drenagens.](#)

[À montante das barreiras se forma uma capa de sedimentos geralmente de alta fertilidade. Conforme aumenta a espessura dos sedimentos, há um incremento de fertilidade e umidade do substrato, formando-se terraços naturais. O vetiver tem a particularidade de emitir raízes quando sua base é recoberta por sedimentos. Portanto, quanto mais alta for a capa de sedimentos retidos, mais alta será também as barreiras de vetiver.](#)

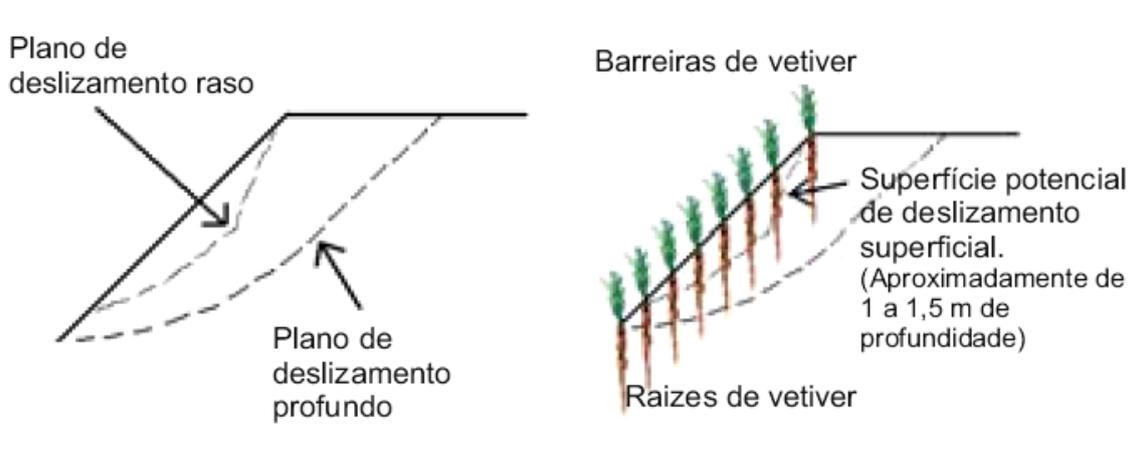
Figura 2 – Mecanismo de estabilização de talude com o uso do capim vetiver. (Fonte: [www.vetiver.org](http://www.vetiver.org))

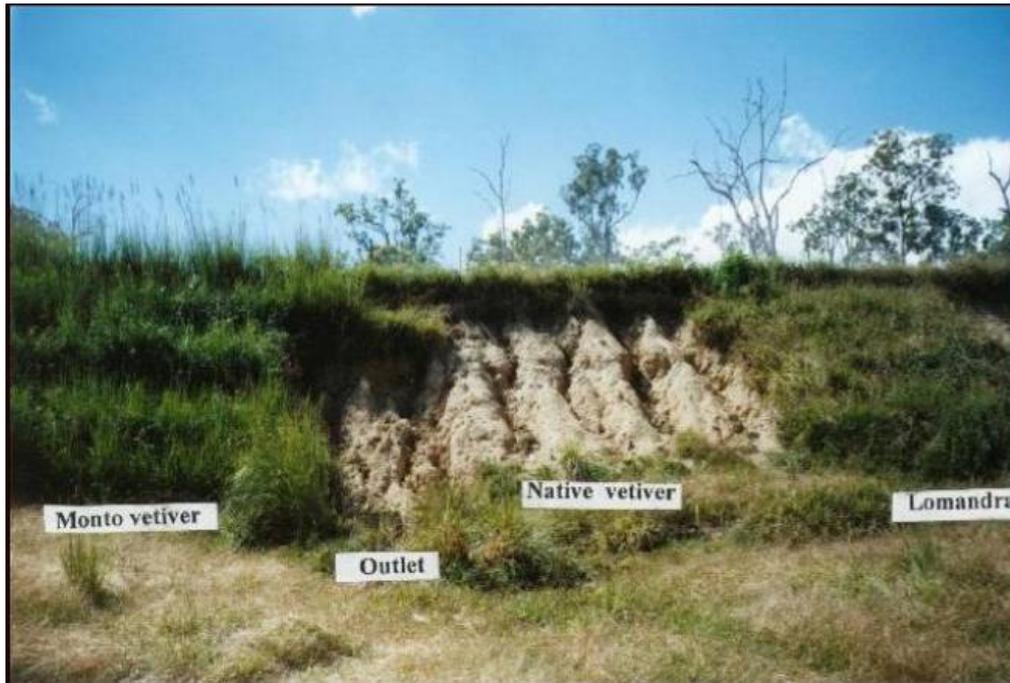
Figura 3 – Eficiência do capim vetiver (Monto vetiver) em comparação com outras espécies. (Austrália)

Muitos estudos já foram realizados, publicados e apresentados em conferências internacionais, comparando a eficiência do capim vetiver comparado a outras espécies vegetais, como os realizados na Austrália (**Figura 3**), Malásia (**Figura 4**) e Espanha (**Figura 5**).

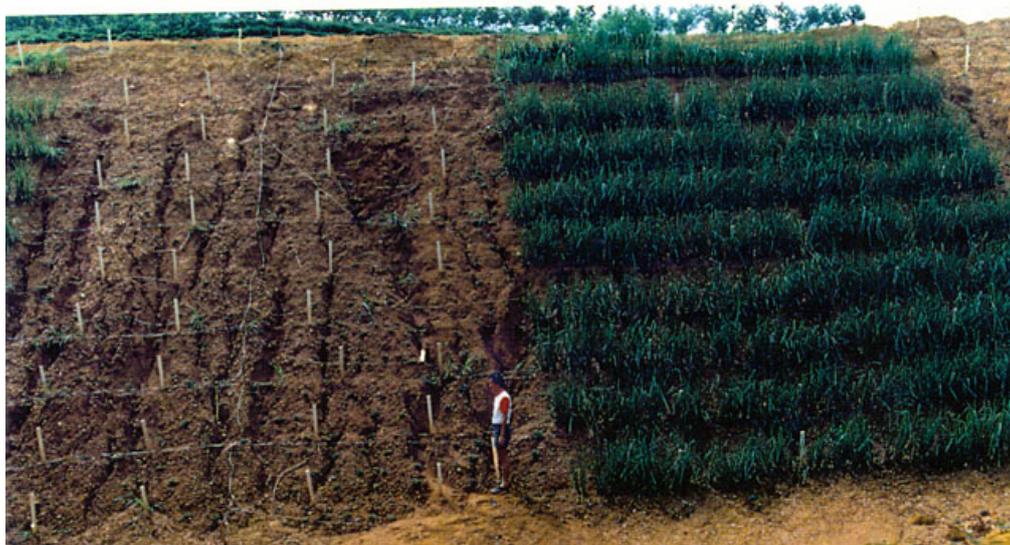
Figura 4 - Ensaios foram realizados em encostas típicas e diversas gramíneas foram comparados e testadas. Nesta imagem o vetiver foi usado, em comparação com as

espécies nativas na Malásia. Após uma forte chuva o capim vetiver (direita) foi o que apresentou melhor resultado (Malásia).

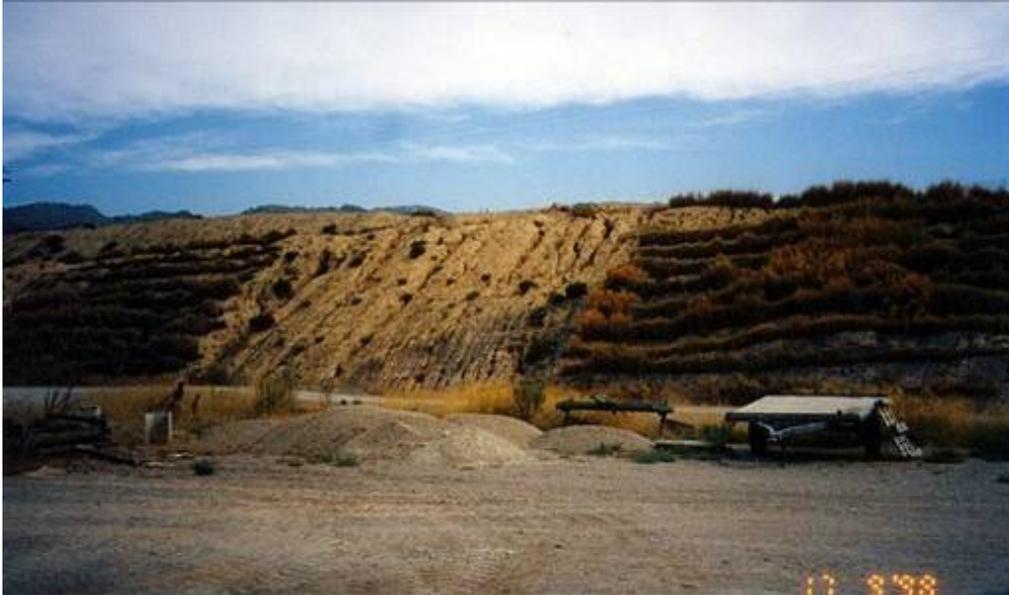
Figura 5 – Talude com e sem a aplicação do capim vetiver, Espanha.

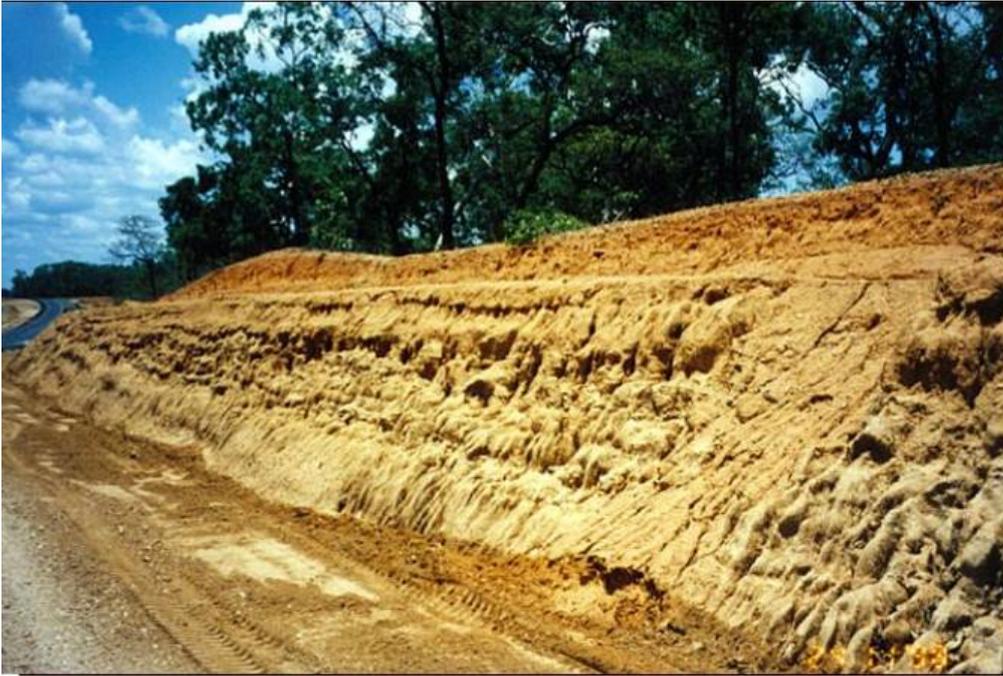
Figura 6 – Taludes de cortes ao longo de estrada onde a aplicação do vetiver é recomendada. (Austrália)

A **Figura 6** mostra um típico talude de corte no qual o capim vetiver foi recomendado para a estabilização quanto aos processos erosivos. A **Figura 7** apresenta o resultado da aplicação do Sistema Vetiver após 10 meses da implantação.

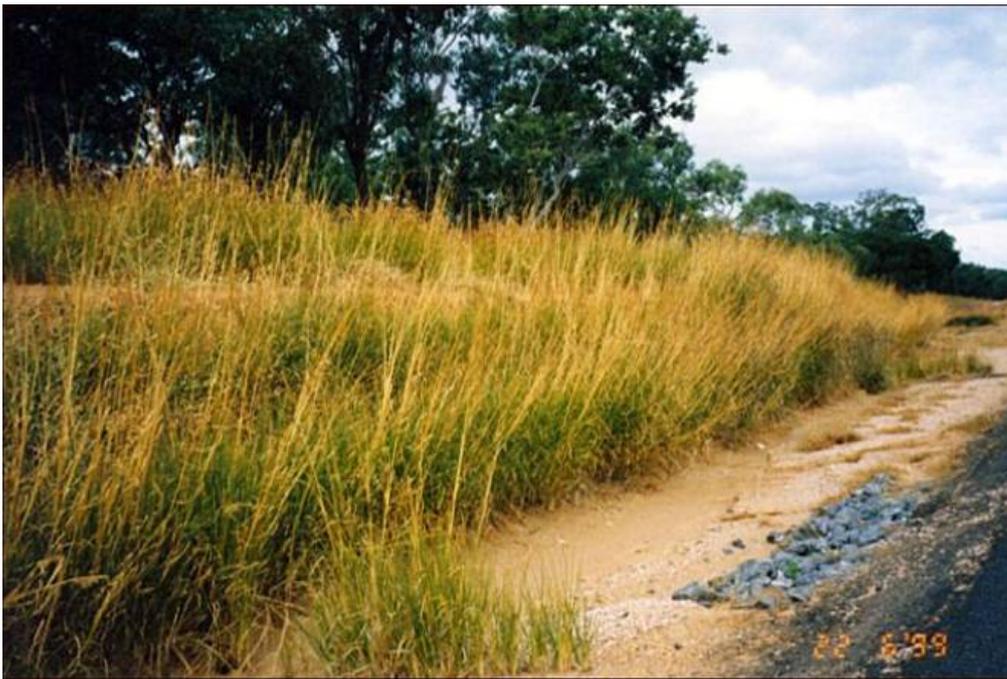
Figura 7 – Taludes às margens de rodovia com capim vetiver implantado há 10 meses. (Austrália).

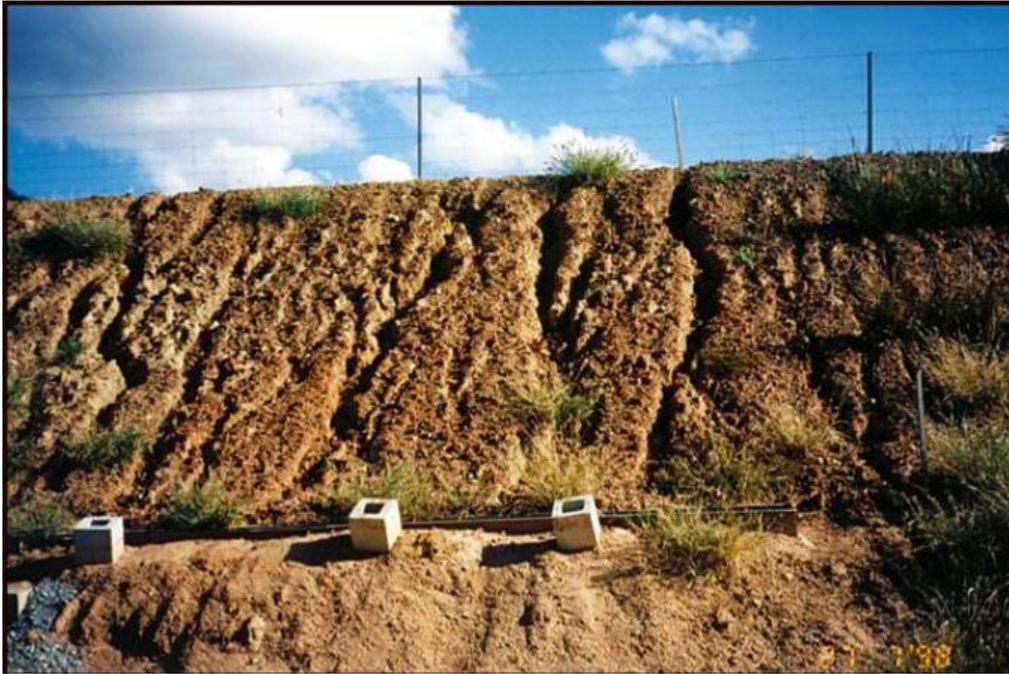
Figura 8 – Taludes à margem de rodovia antes da implantação do capim vetiver.  
(Austrália)

As **Figuras 8 e 9** (na Austrália) e **Figuras 10 e 11** (no Vietnã) também apresentam comparação de taludes de estrada, na Austrália, antes e após a aplicação do capim vetiver.

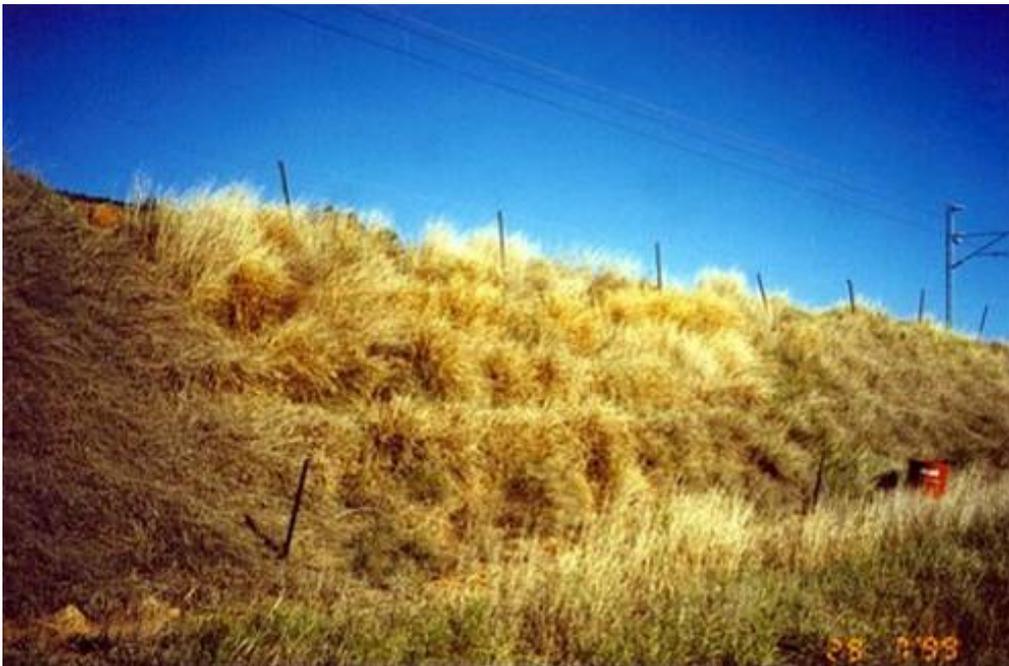
Figura 9 – Os mesmos taludes da figura anterior após uma ano do plantio do vetiver.  
(Austrália)

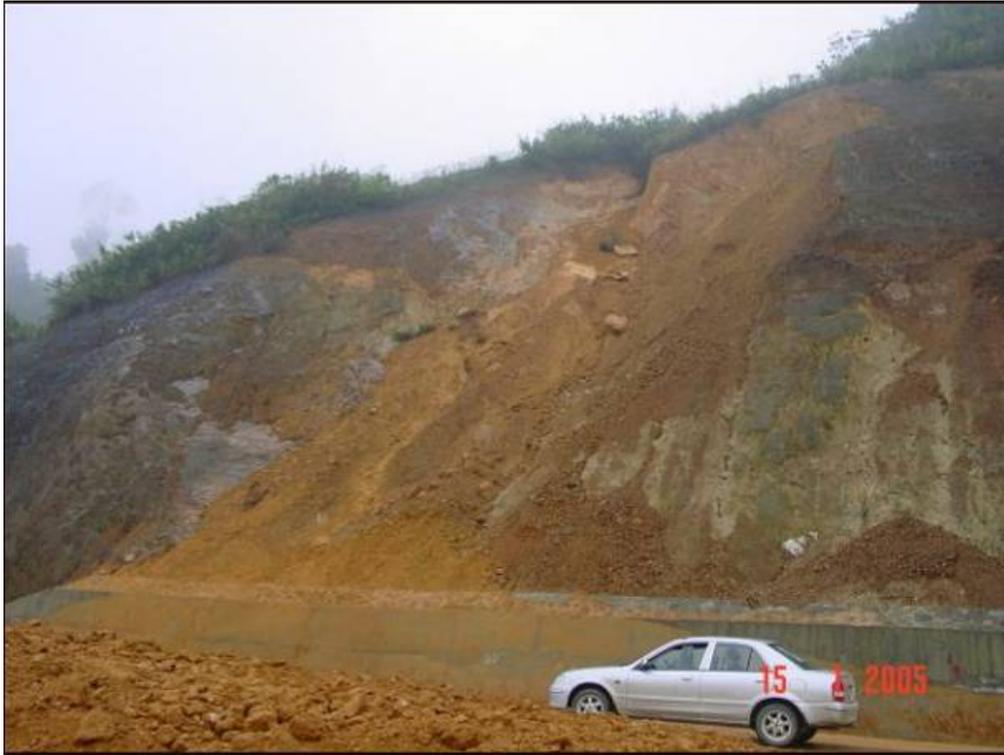
Figura 10 – Taludes de cortes instáveis antes da aplicação do sistema vetiver. (Vietnã)

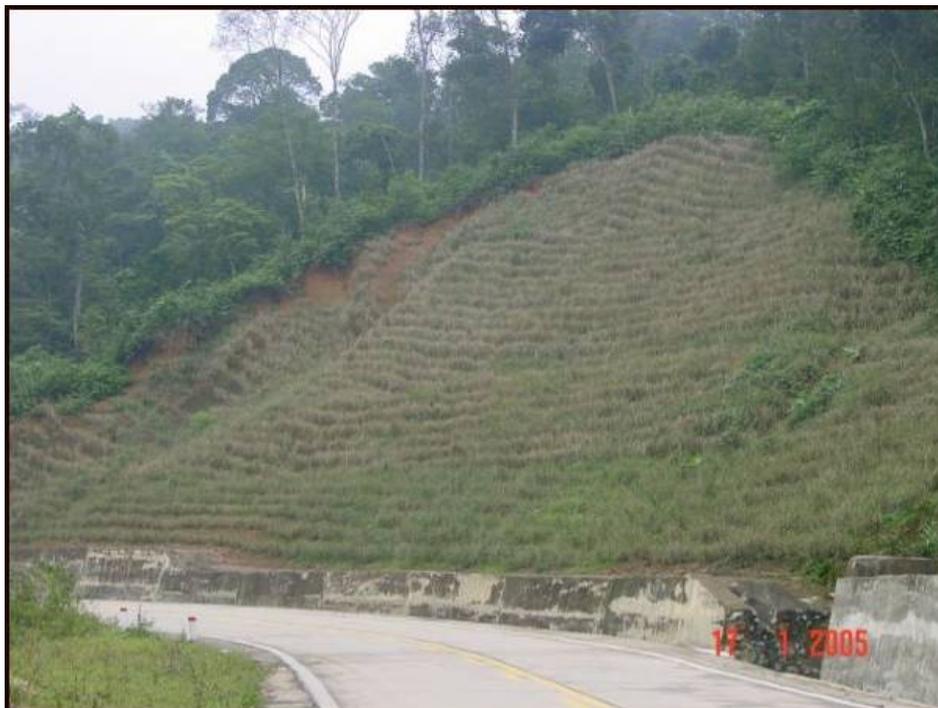
Figura 11 – Taludes de corte em situação semelhante à figura anterior, um ano após a implantação do capim vetiver. (Vietnã)

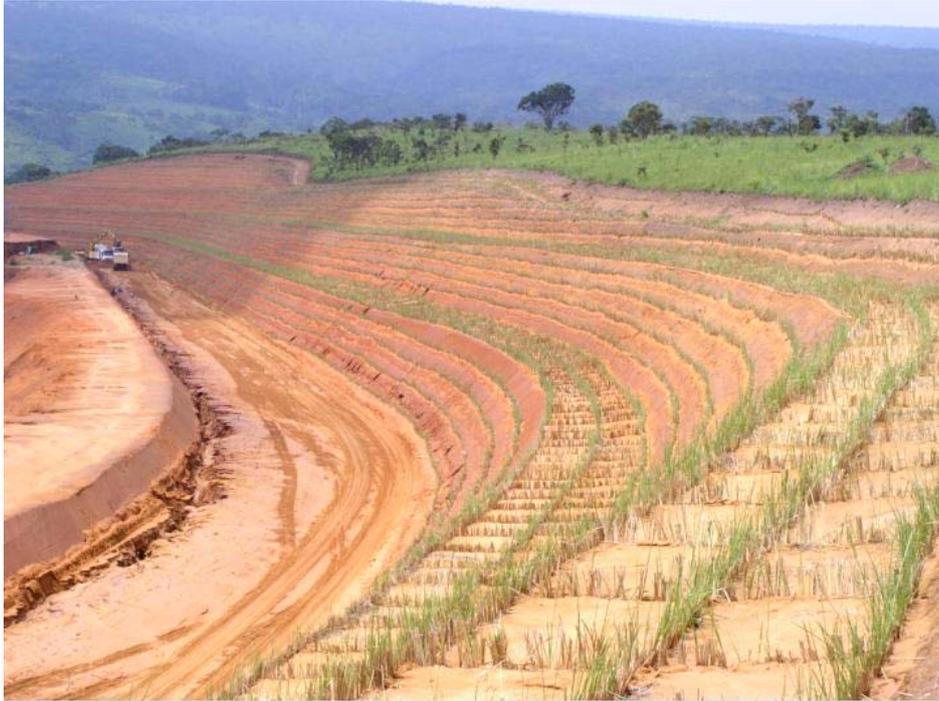
Figura 12 – Cordões de vetiver contornando os taludes de cortes e as bermas de uma rodovia em implantação no Congo.

As **Figuras 12, 13 e 14** apresentam a implantação de um projeto rodoviário no Congo, numa região em que apresentam solos profundos de textura arenosa, em que os taludes de cortes vão sendo protegidos com

cordões de vetiver na medida em que a obra avança. A **Figura 14** mostra o vetiver após três meses de plantado.

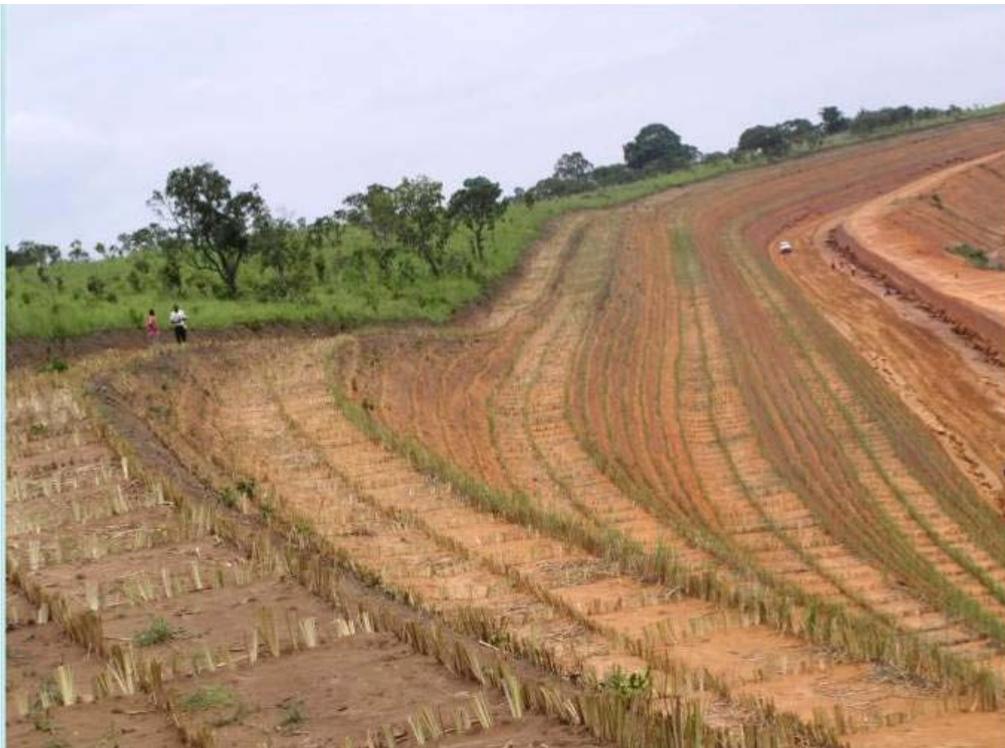
Figura 13 – Situação idêntica à anterior (Congo).

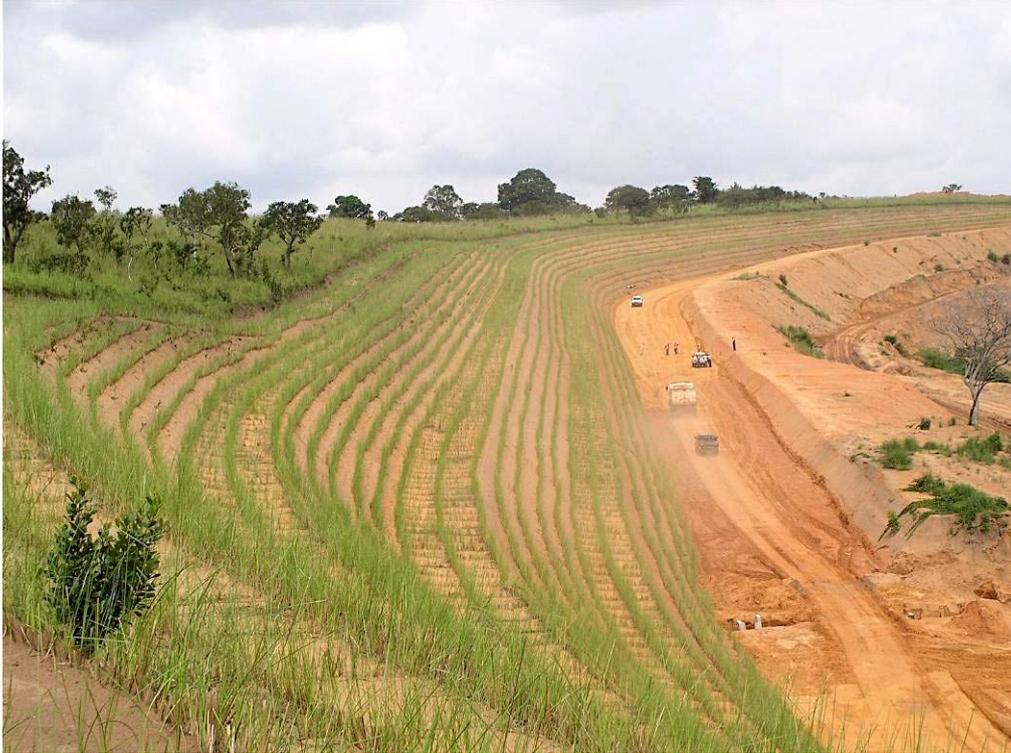
Figura 14 – Situação dos taludes de corte após três meses de implantado os cordões de vetiver (Congo).

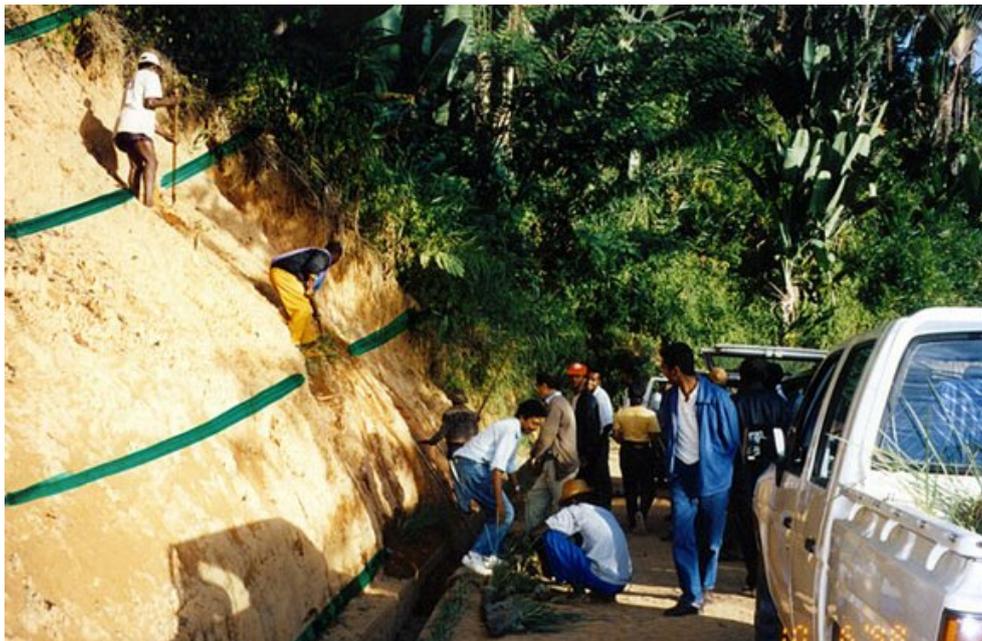
Figura 15 – Taludes de corte como esses podem ser estabilizados com a aplicação do sistema vetiver. Os traços verdes indicam onde as linhas de vetiver devem ser implantados. (Madagascar)

Na **Figura 15** está assinalado a posição em que serão implantados os cordões de vetiver, em talude de corte íngreme, em estrada de Madagascar. A **Figura 16** mostra taludes de corte com o sistema vetiver implantado. A estabilização desses taludes protegerá a canaleta de drenagem, situada na sua base, contra o assoreamento.

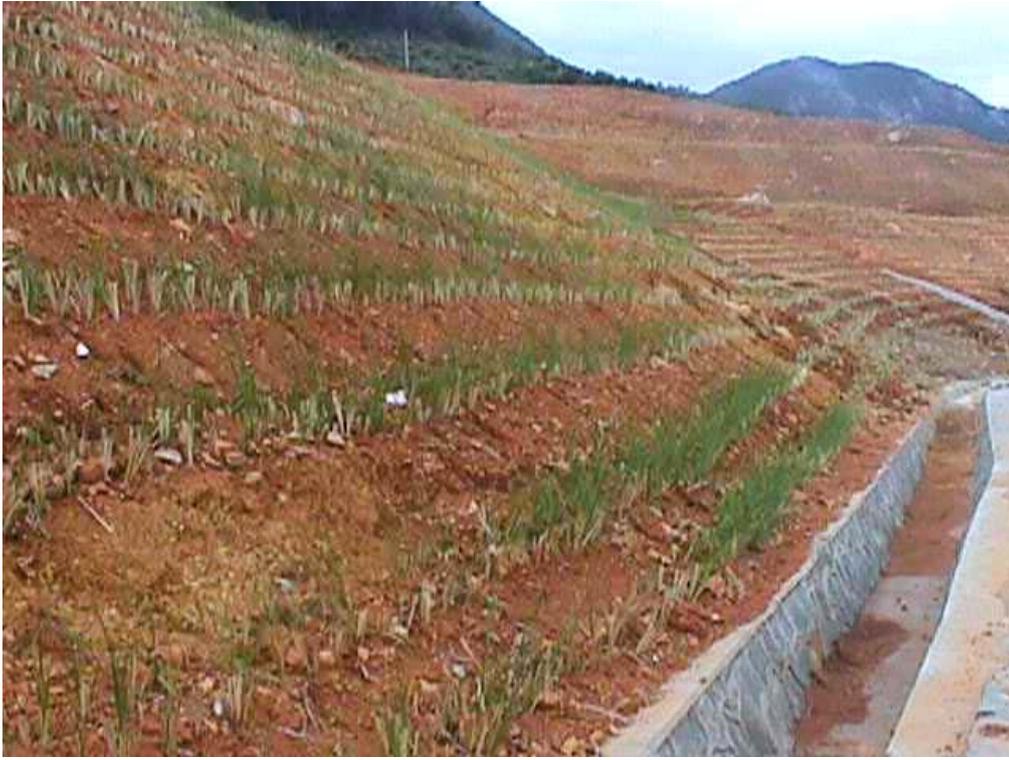
Figura 16 – Taludes de corte estabilizados com o sistema vetiver (China).

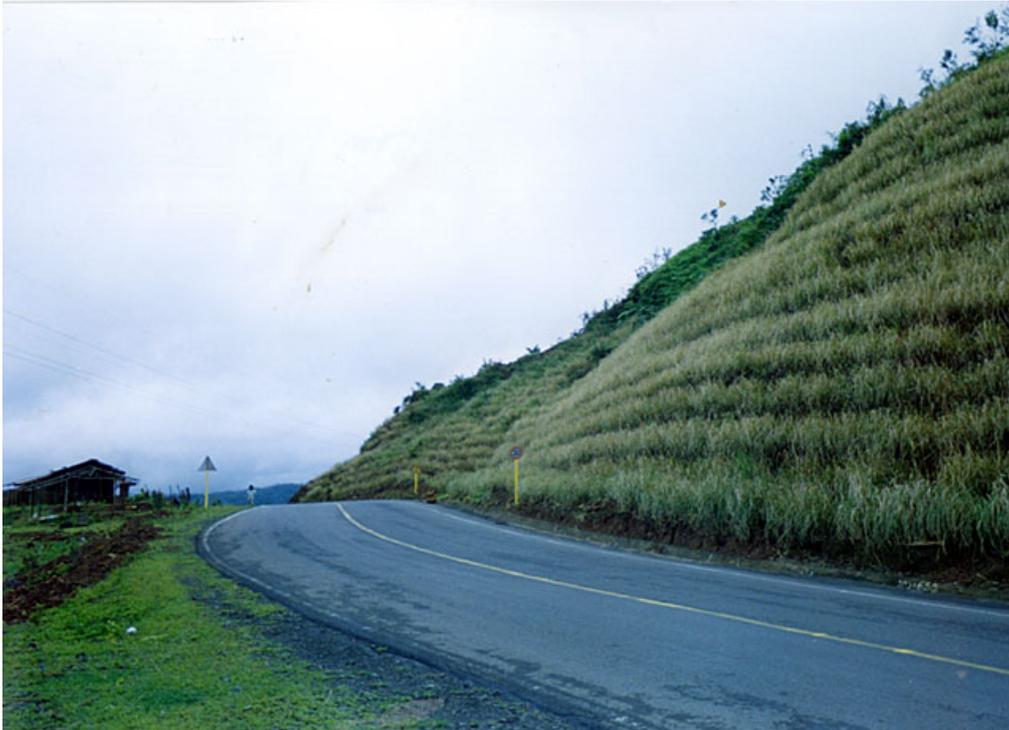
Figura 17 – Taludes de corte estabilizados com o sistema vetiver (Filipinas).

As **Figuras 17** (Filipinas), **18** (Malásia) mostram taludes de corte de estrada em ótimas condições de estabilização contra os processos erosivos.

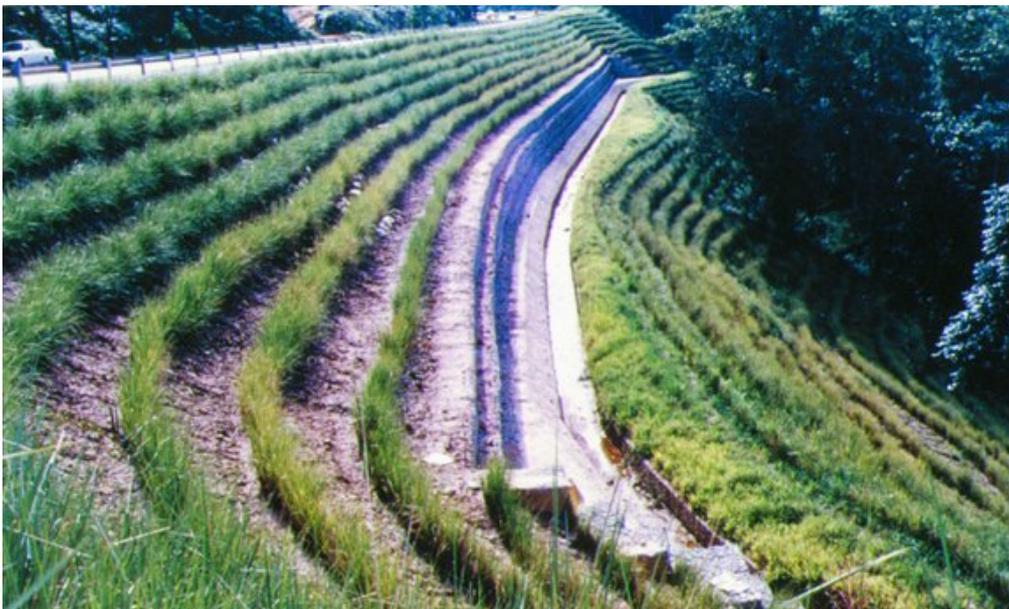
Figura 18 – Exemplo de uso do sistema vetiver na Malásia, na qual houve preocupação com a qualidade das plantas, bom domínio na aplicação, o acompanhamento e a supervisão adequada com manutenção.

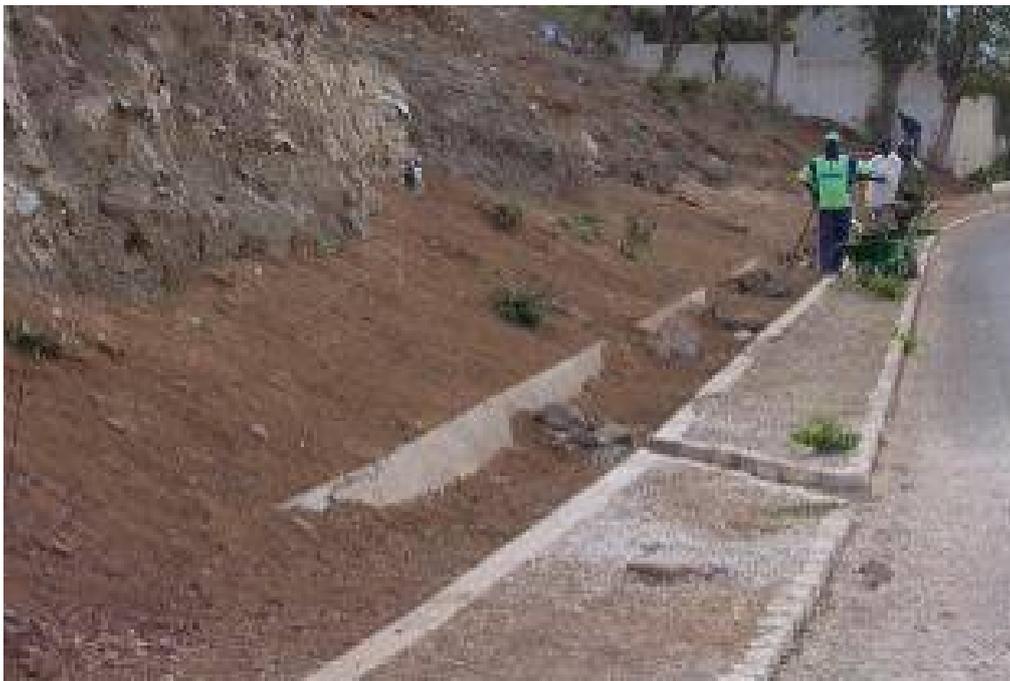
Figura 19 – Em maio de 2001, canal de drenagem completamente assoreado (maio de 2001) (Senegal)

As **Figuras 19, 20 e 21** um exemplo de como o problema foi resolvido no Senegal com o uso do capim vetiver. Taludes de corte expostos aos processos erosivos promovem o assoreamento de canaleta de drenagem exigindo dispendiosa lindeza.

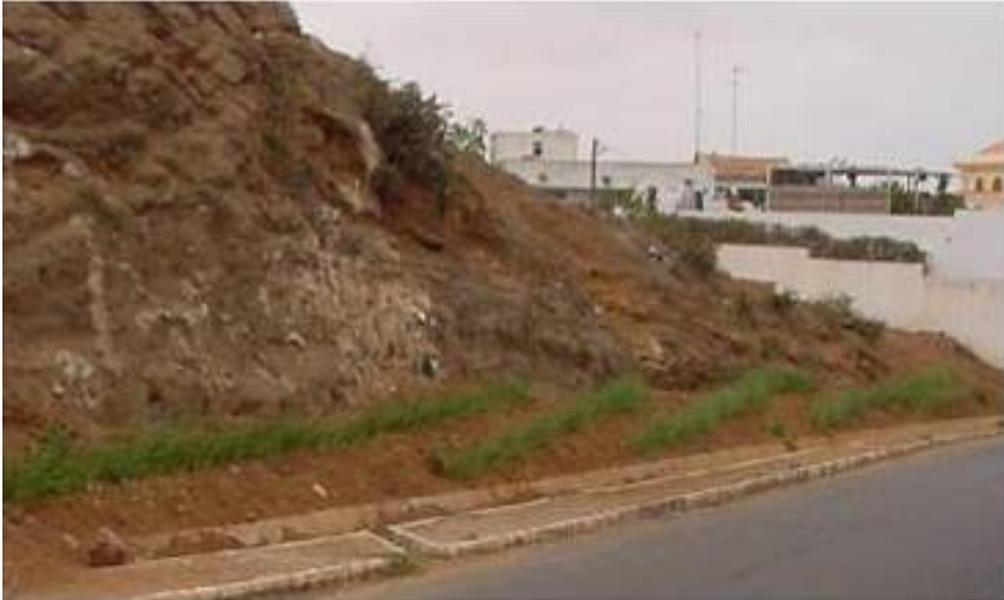
Figura 20 – Um mês após o plantio de barreiras de vetiver (junho de 2001).

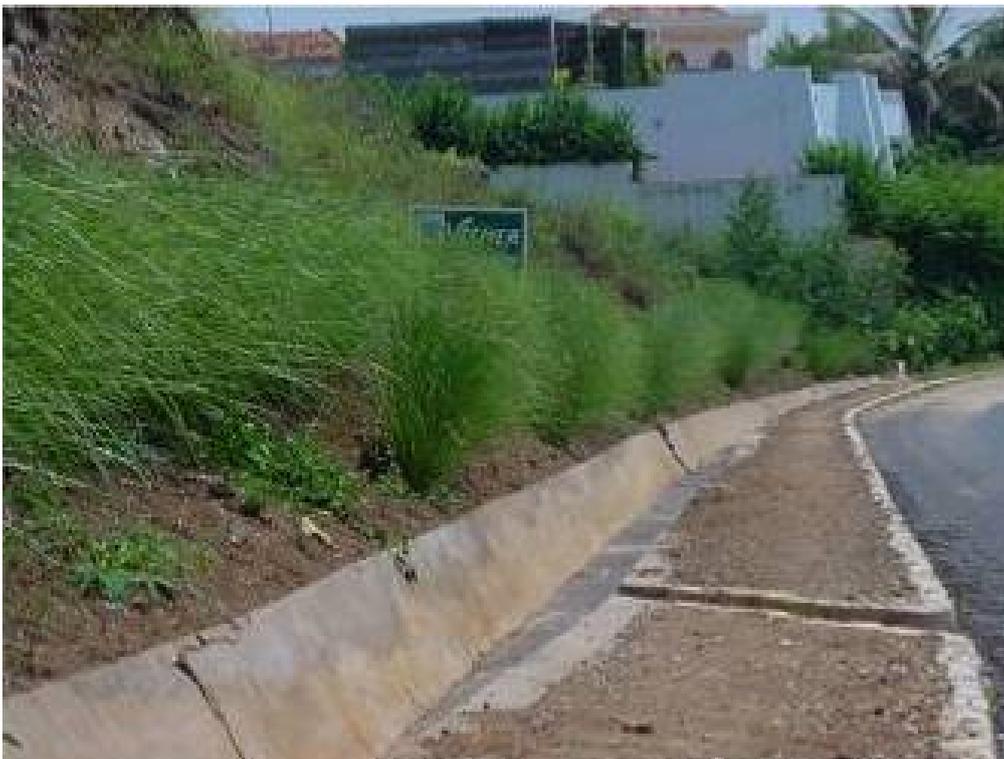
Figura 21 – Quatro meses após os taludes estão estáveis e o canal de drenagem protegido do assoreamento (setembro de 2001).

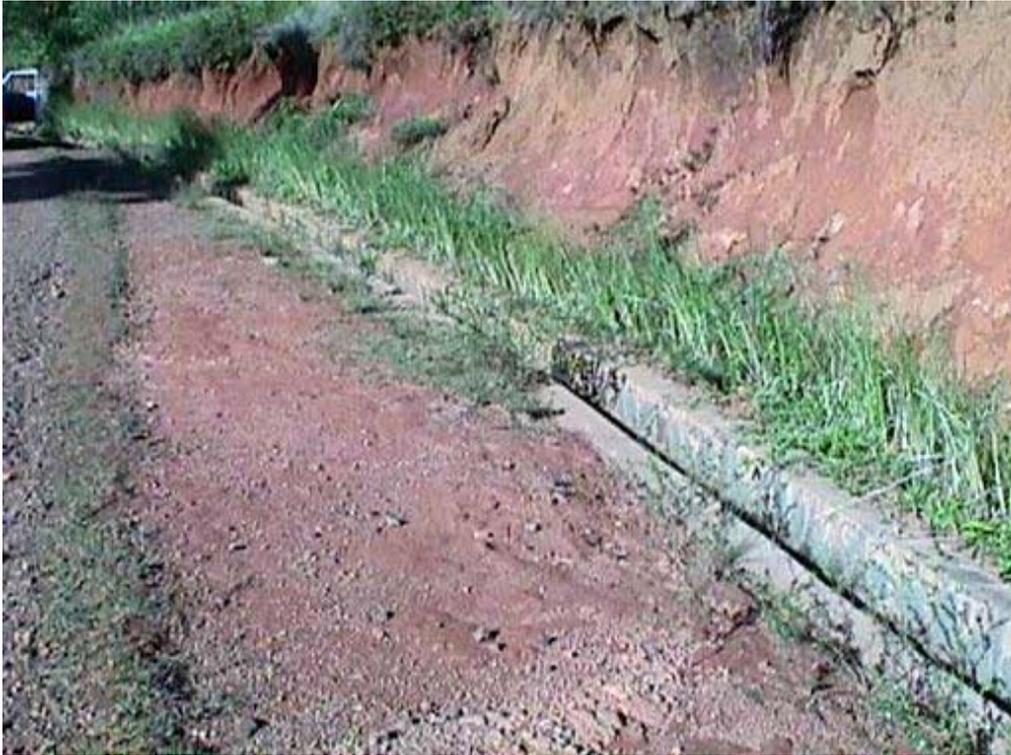
Figura 22 – A barreira de vetiver margeando a canaleta de drenagem irá melhorar a qualidade da águas no ponto final de lançamento e reduzir os custos de manutenção com limpeza (Madagascar)

O plantio de cordões de vetiver bordejando a canaleta de drenagem, como o exemplo mostrado nas **Figura 22 e 23** ao longo de uma estrada em Madagascar, protege a canaleta contra o assoreamento, reduzindo o custo de manutenção, prevenindo-se de problemas decorrentes do não funcionamento adequado da drenagem e de carreamento de sedimentos para o fundo de vales.

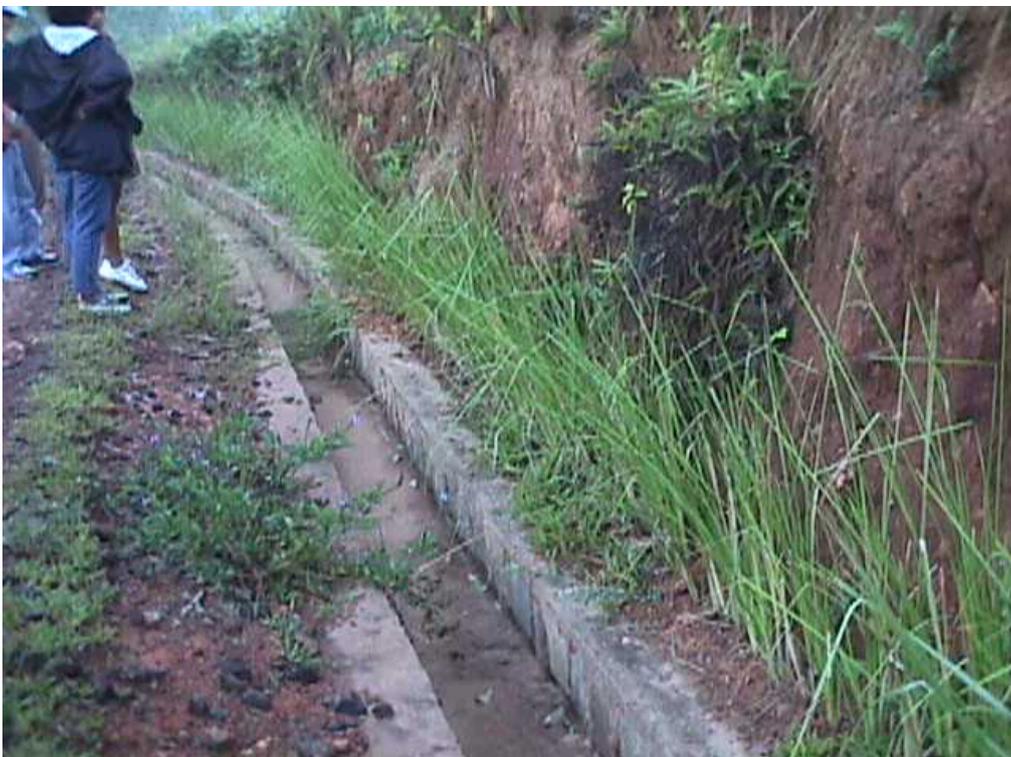
Figura 23 – Barreira de vetiver bordejando canaleta de drenagem evitando que sedimentos a bloqueiem. Observe como a canaleta esta limpa (Madagascar).

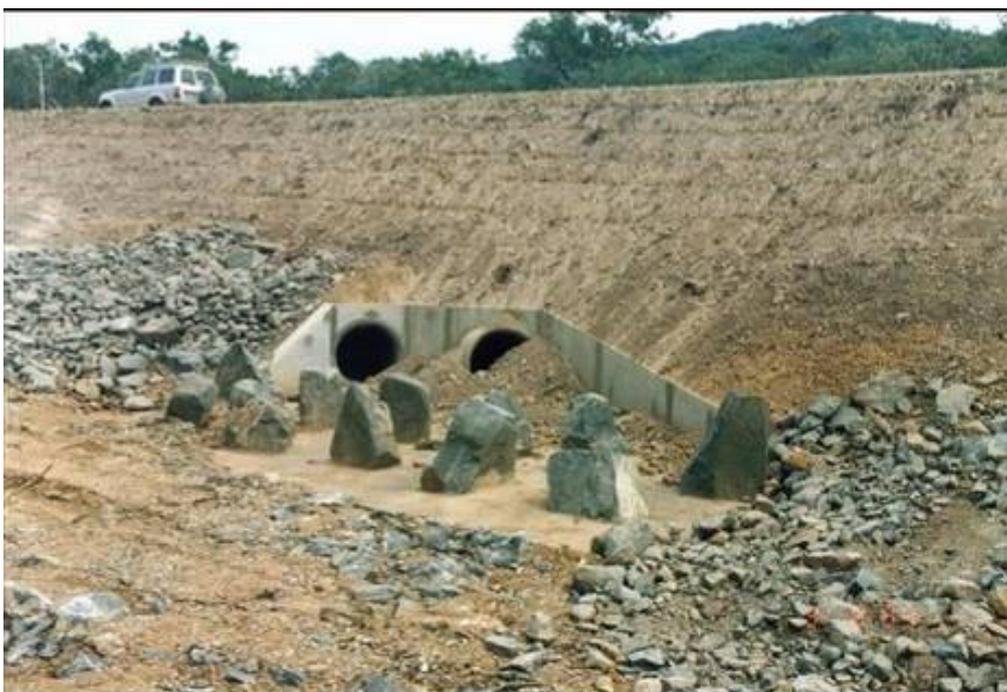
Figura 24 – Taludes de aterro íngremes na passagem de bueiro duplo antes da aplicação do capim vetiver (Austrália)

As **Figuras 24 a 29** ilustram a proteção da área de bueiros.

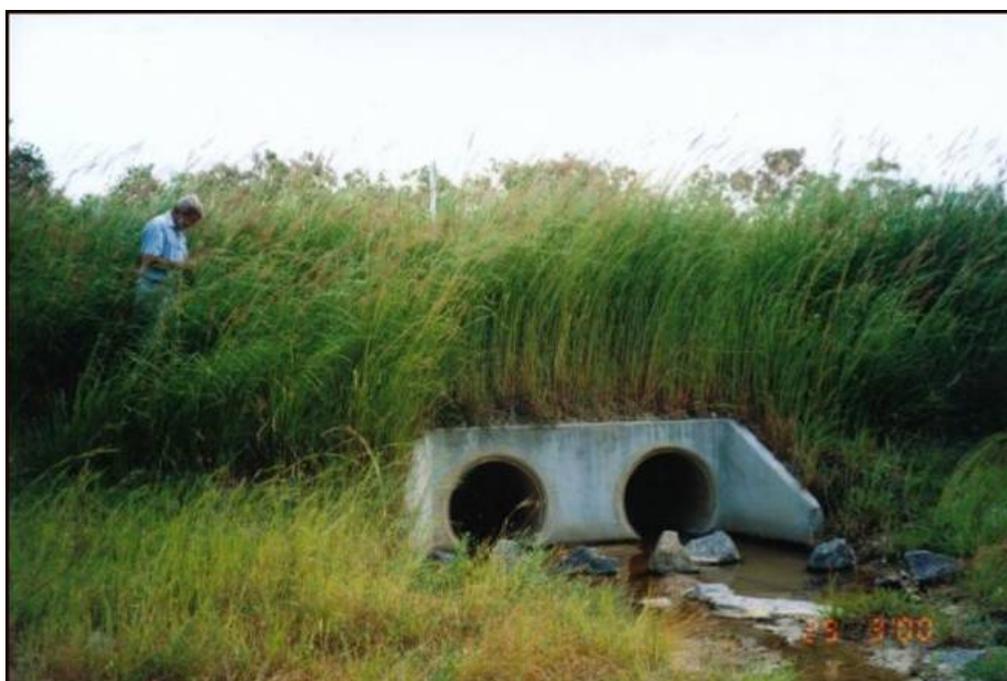
Figura 25 – Taludes da área de bueiro protegidos com capim vetiver após 8 meses do plantio. (Austrália)

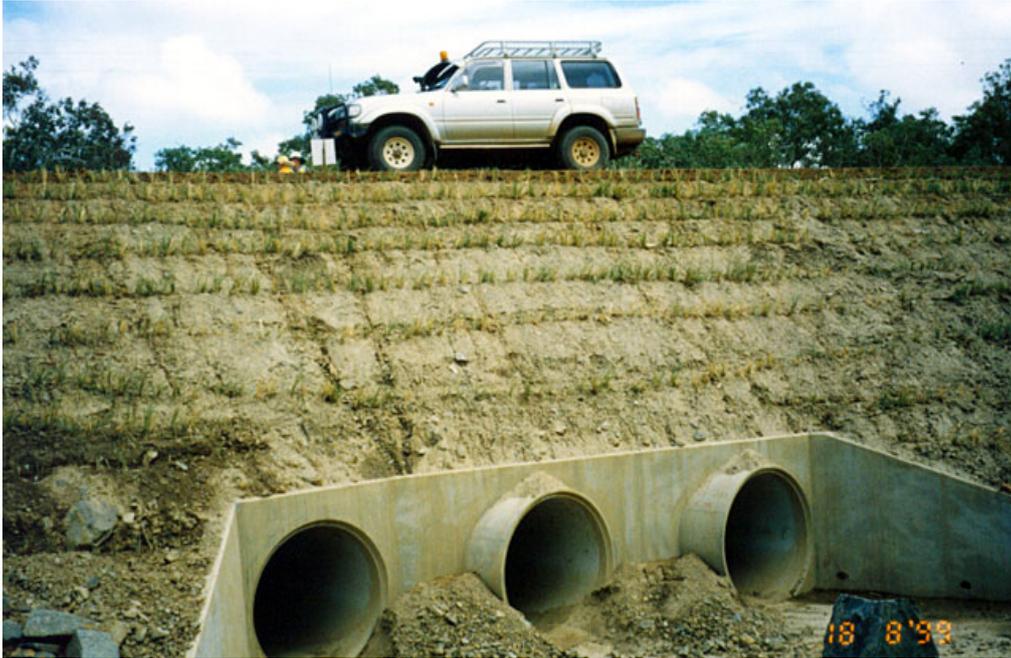
Figura 26 – Taludes de aterro na área de bueiro triplo, com linhas de vetiver implantadas (Austrália)

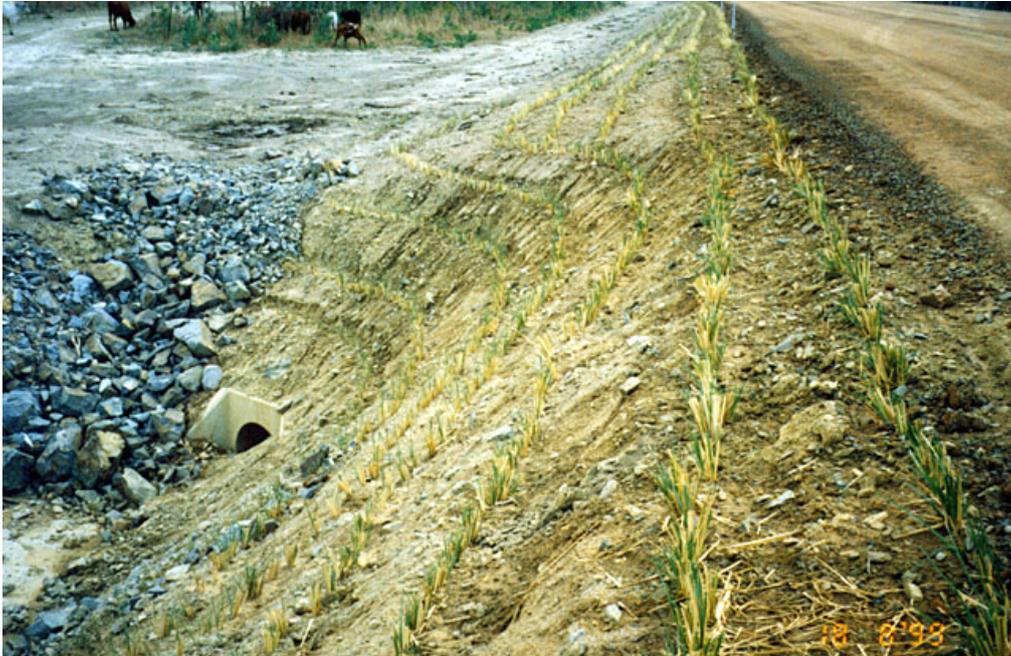
Figura 27 – Taludes de aterro, em area de travessia de bueiro, com linhas de vetiver implantadas para a proteção do talude contra processos erosivos (Austrália)

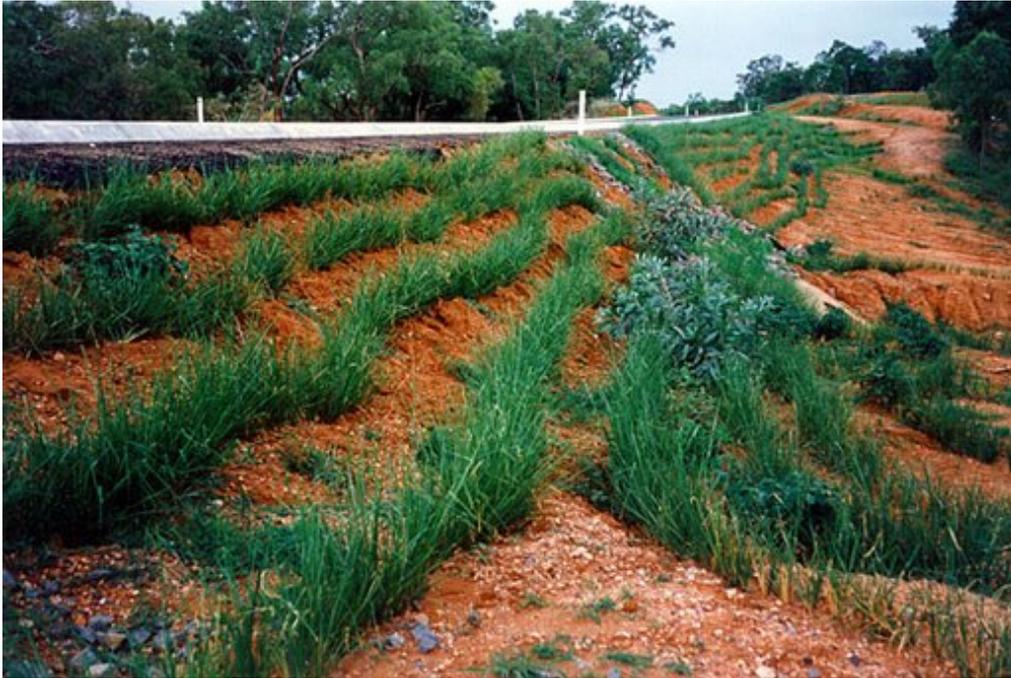
Figura 28 – Taludes protegidos por cordões de vetiver (Australia),

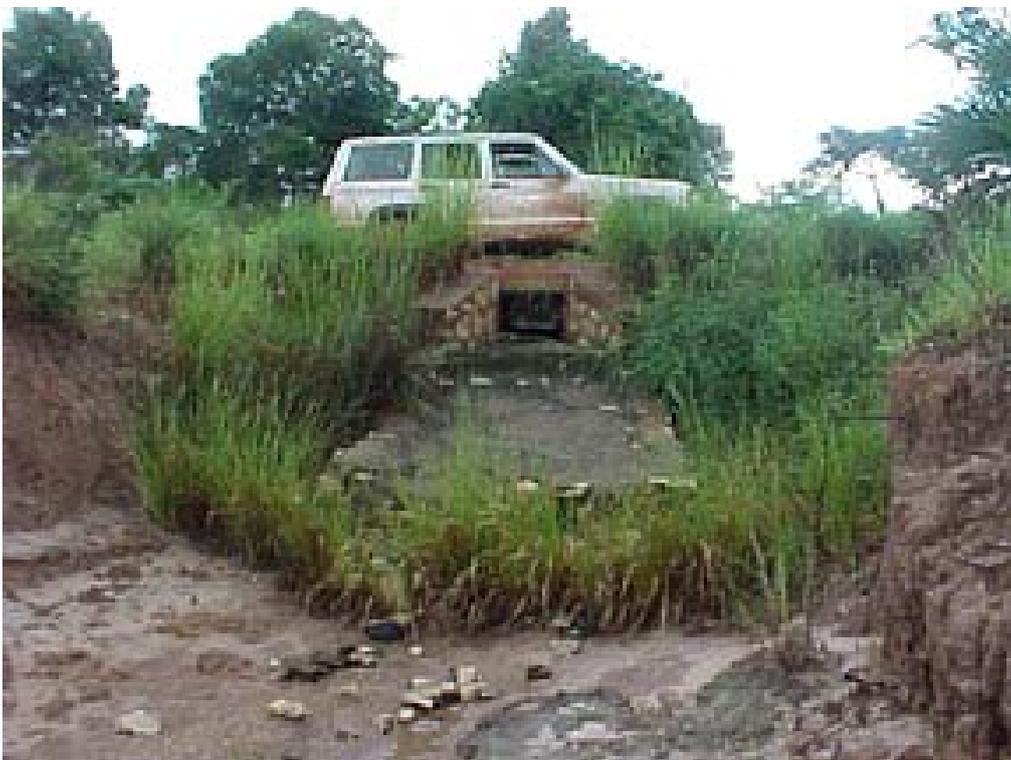
Figura 29 - O vetiver irá estabilizar este bueiro, e irá controlar o processo erosivo, reduzindo assim os custos manutenção (Madagascar)

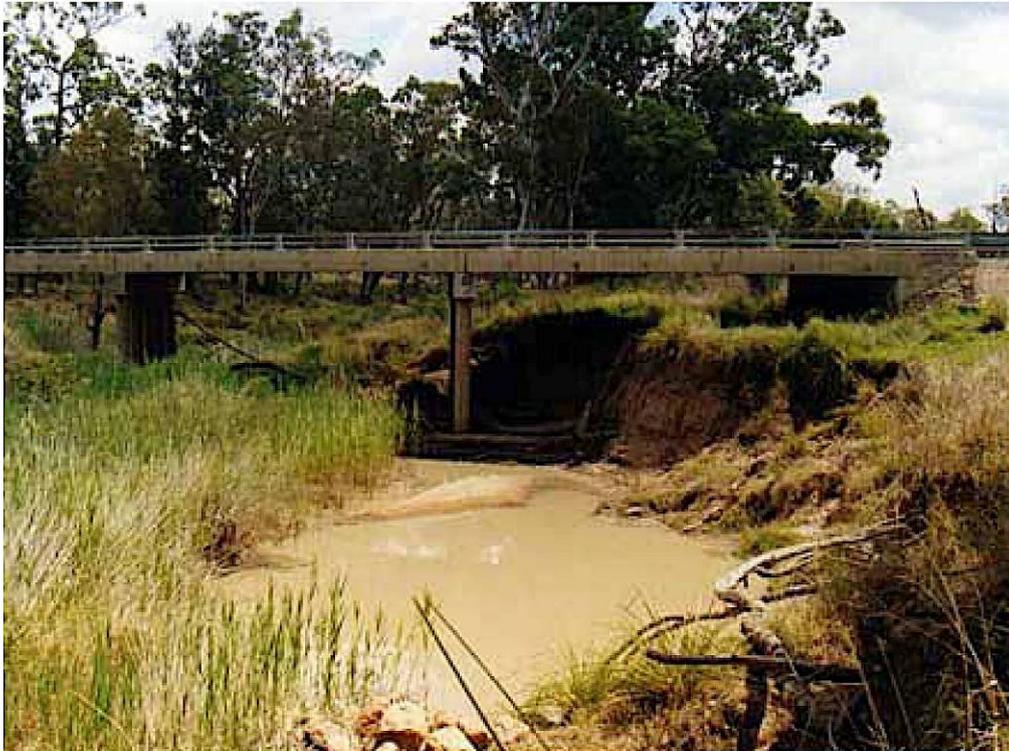
Figura 30 – Processos erosivos das margens do canal sob a ponte.

O capim vetiver faz uma boa interface entre concreto e solo. Por isso apresenta boa eficiência na prevenção e controle de processos erosivos do maciço terroso de encontro da ponte e dos taludes marginais do canal natural. As **Figuras 30 a 35**, de uma situação na Austrália, mostram claramente o efeito positivo do uso do capim vetiver na proteção desses taludes.
