# Uso do capim vetiver (sistema vetiver) na estabilização de taludes de rodovias, proteção de drenagens e de áreas marginais

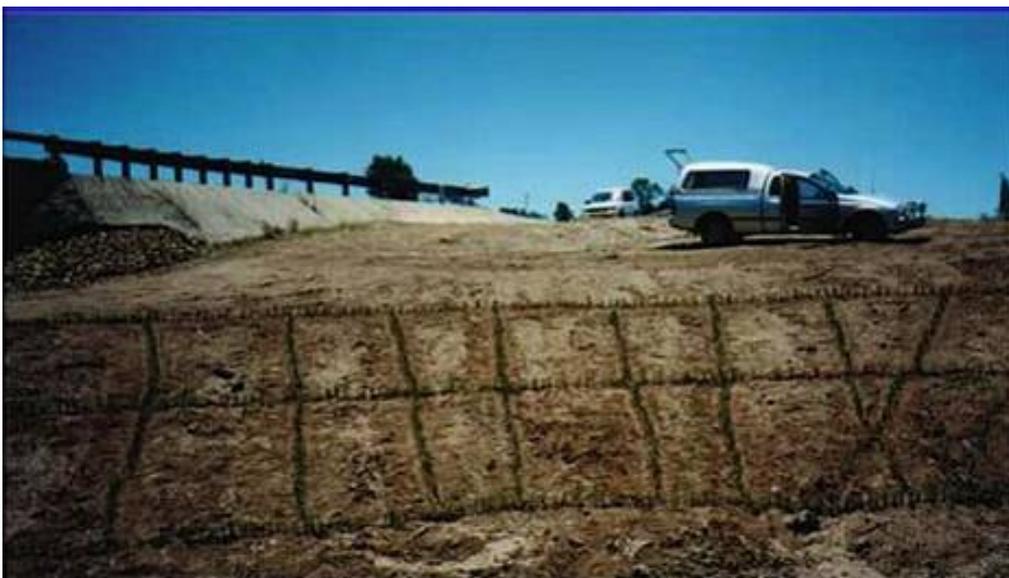
Figura 31 – Após retaludamentos as margens do canal sob a ponte recebeu linhas de vetiver plantadas em contornos que garantam a estabilidade do terreno, reduzindo a velocidade do fluxo de água.

O capim vetiver faz uma boa interface entre concreto e solo. Por isso apresenta boa eficiência na prevenção e controle de processos erosivos do maciço terroso de encontro da ponte e dos taludes marginais do canal natural. As **Figuras 30 a 35**, de uma situação na Austrália, mostram claramente o efeito positivo do uso do capim vetiver na proteção desses taludes.

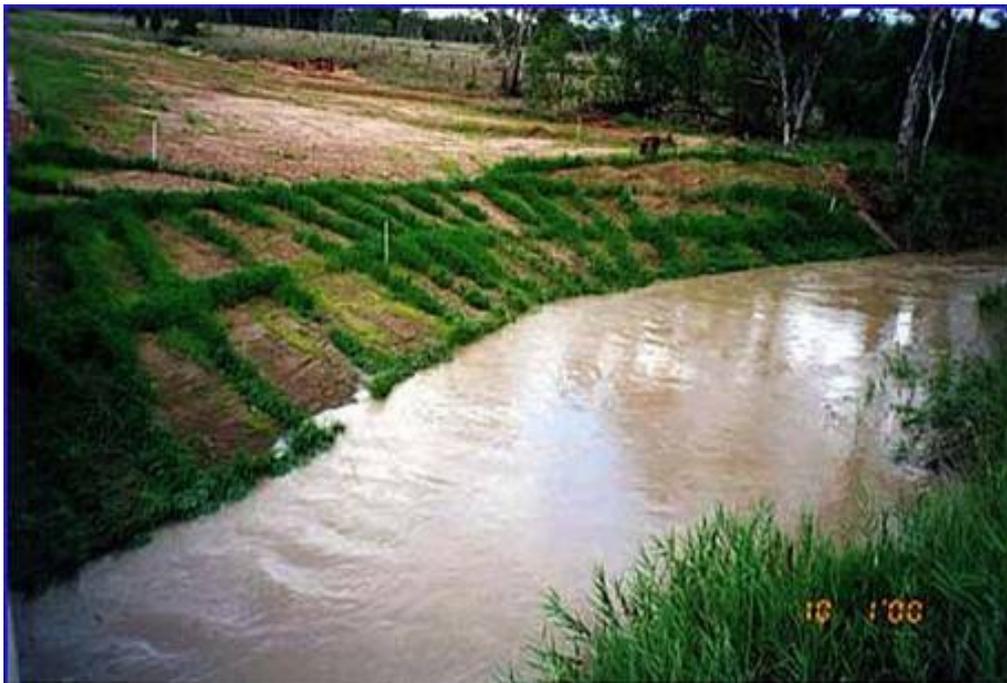
Figura 32 – Situação da margem do canal após um mês de implantado o vetiver.

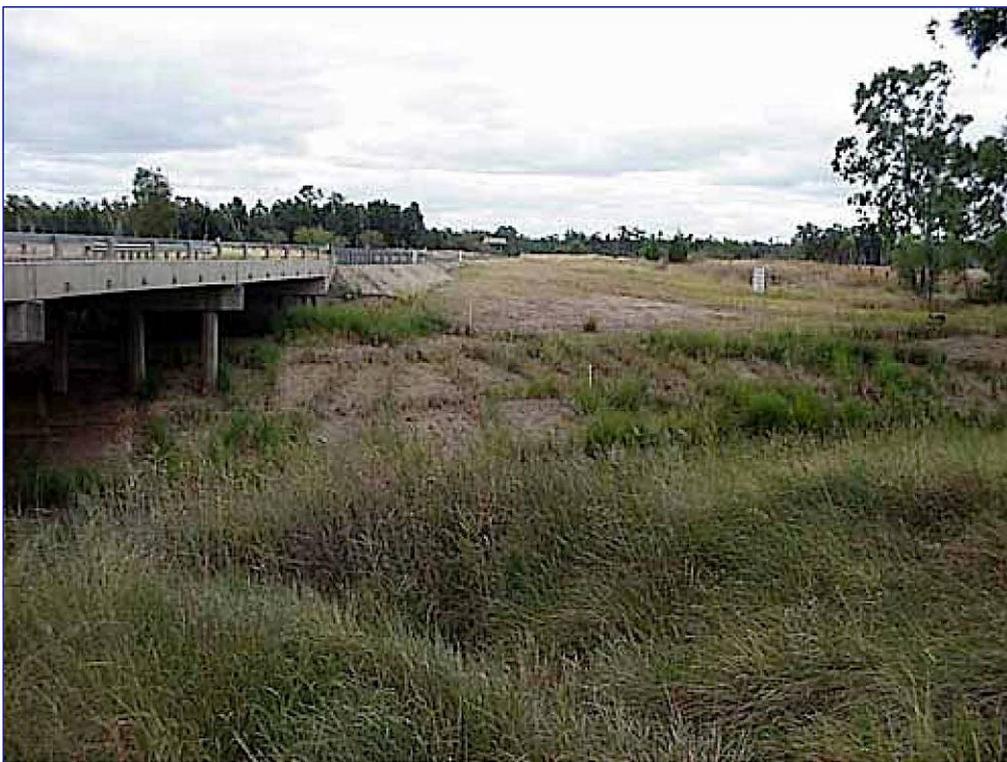
Figura 33 – Situação após seis meses após o plantio do vetiver.

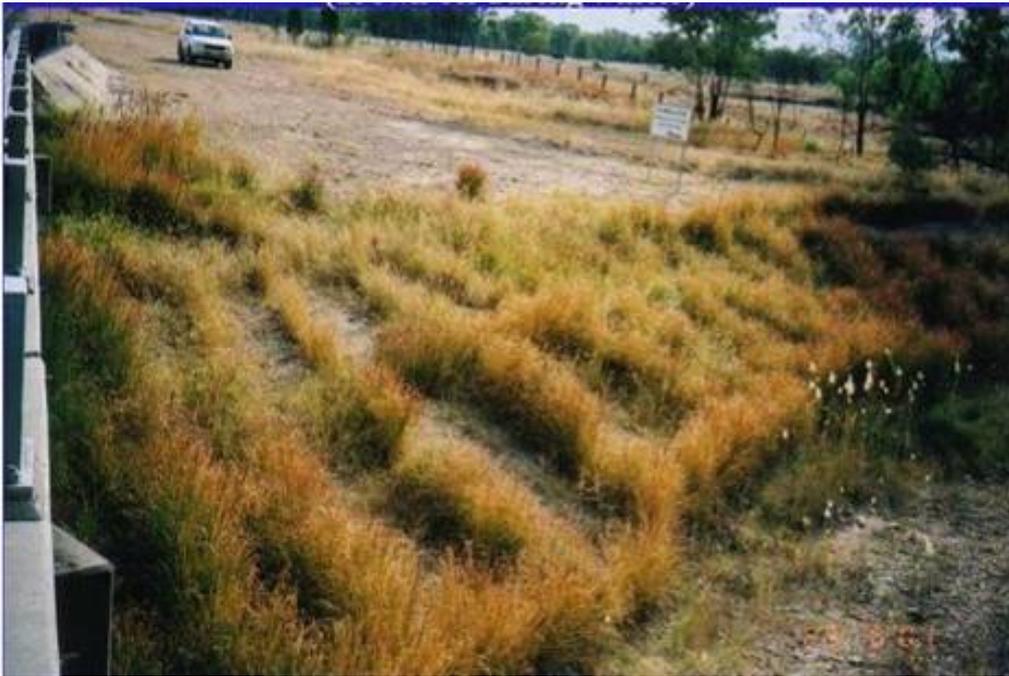
Figura 34 – Dezoito meses após o plantio do vetiver,

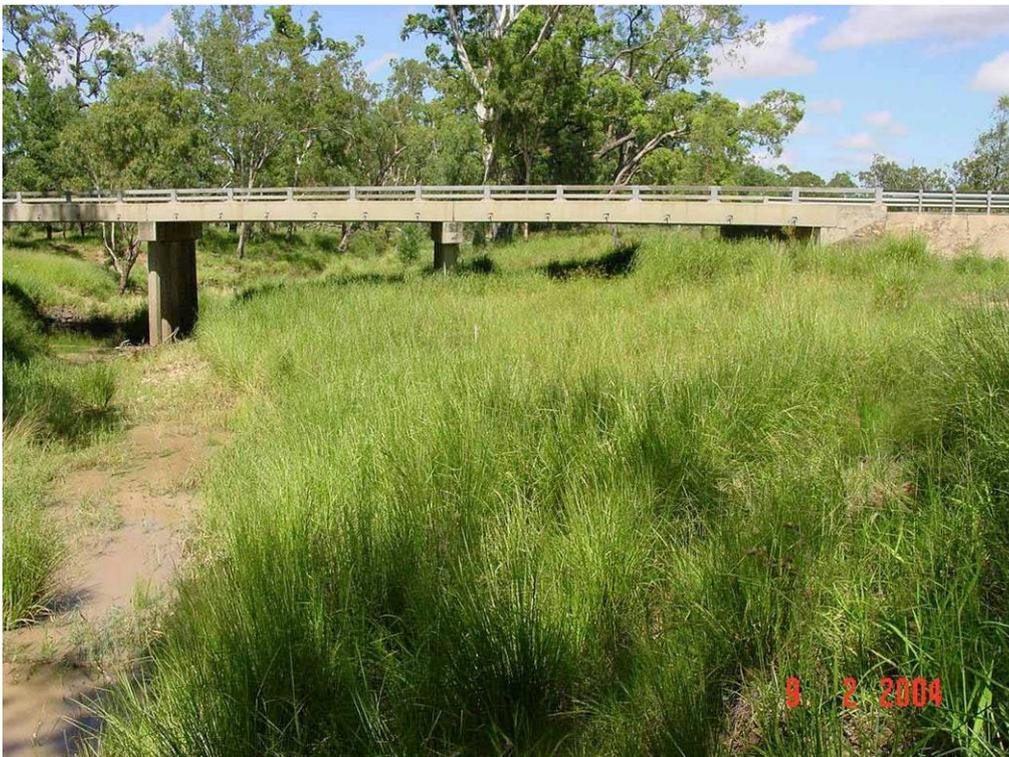
Figura 35 – Cinco anos após o plantio do vetiver a área encontra-se perfeitamente estabilizada.

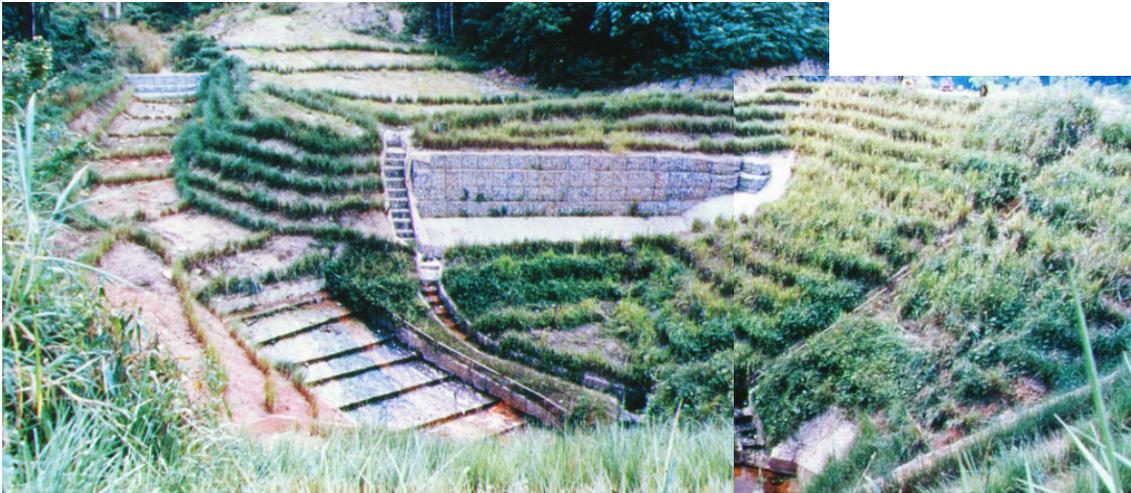
Figura 36 – Situação em uma das grandes rodovias da Malásia, onde o controle de maiores concentrações de água se faz com a combinação de estruturas de drenagens, muros de arrimos e a proteção dos processos erosivos com o uso do capim vetiver.

As **Figura 36** mostram solução complexa de estabilização e drenagens às margens de rodovia, na qual são utilizados gabiões, canaletas de drenagem, descidas em escada, etc, combinados e protegidos por cordões de vetiver por toda área de solo exposto.

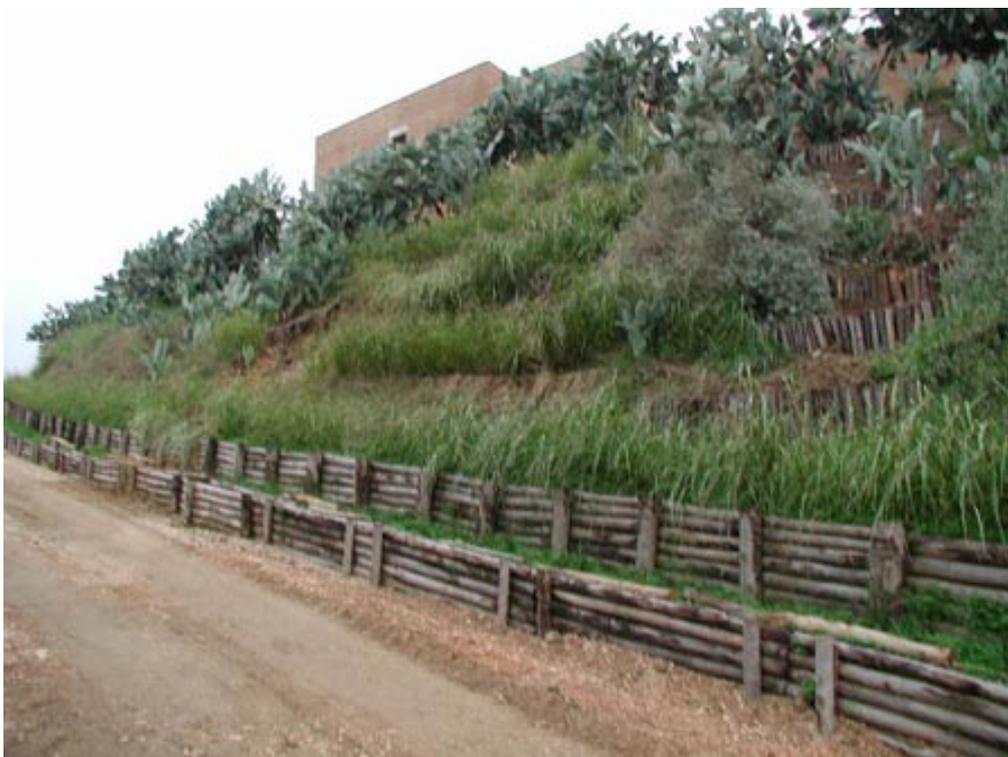
Figura 37 - Taludes, ao sul da Itália, protegidos com vetiver. O vetiver apresenta-se como reforço às estruturas de madeira que formam os terraços.

Em algumas situações, como em estradas rurais, taludes instáveis podem receber uma combinação de paliçadas e estruturas em madeira com o Sistema Vetiver, como o ilustrado nas **Figuras 37 e 38**.

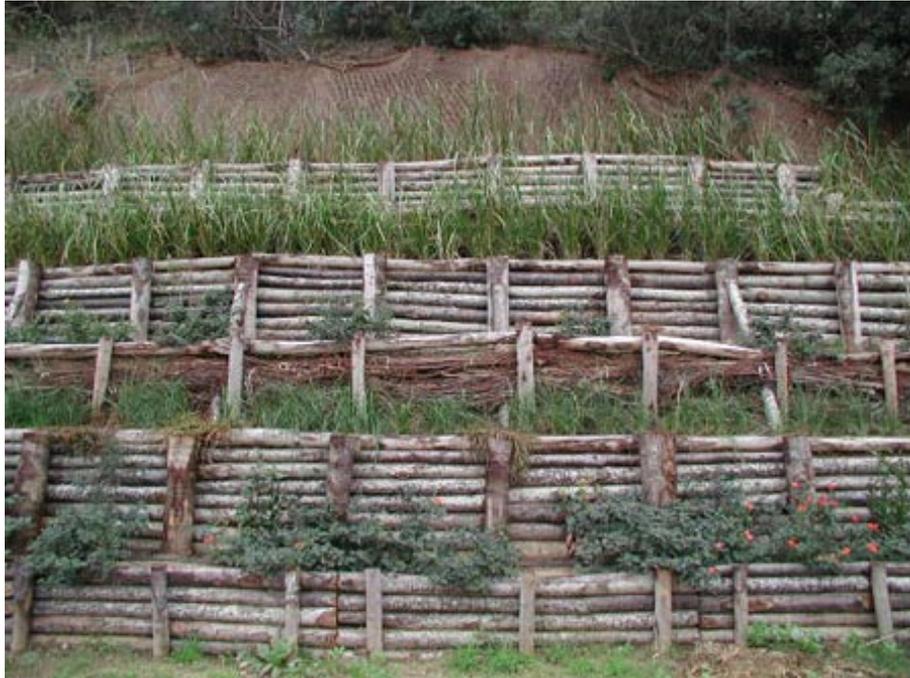
Figura 38 – Outro ângulo da solução apresentada na figura anterior (Itália).

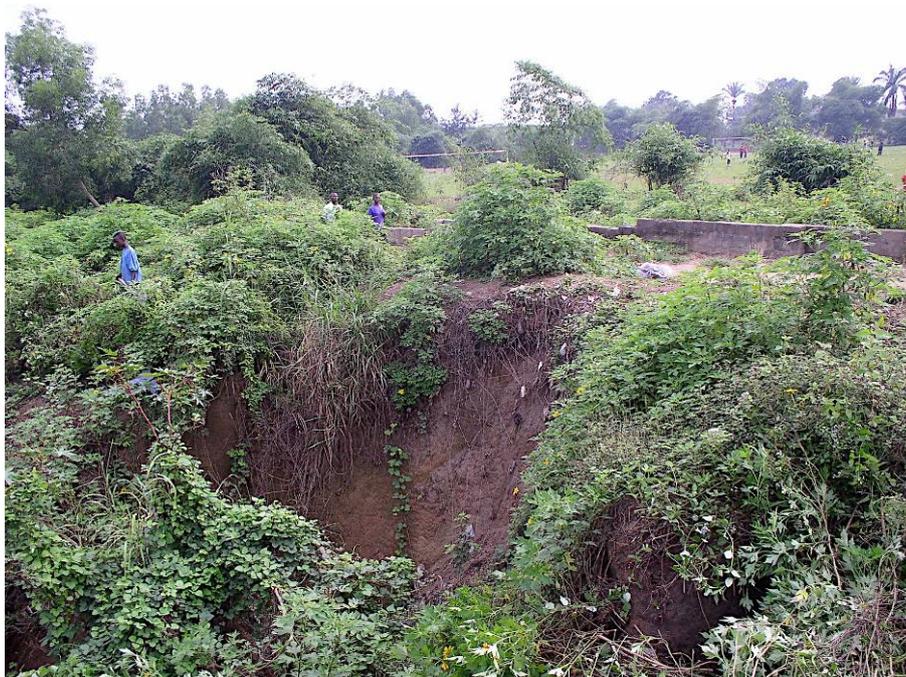
Figura 39 – Porção mais de montante de um grande boçoroca (Congo).

Estudos realizados por DAEE/IPT (1987) no estado de São Paulo e por ITISA/IPEM (2003) na bacia do alto curso do rio Itiquira, estado de Mato Grosso, além de outros, comprovaram que em torno de 80% das grandes boçorocas são causadas por águas lançadas por estradas, principalmente em cabeceiras de drenagens. As **Figuras 39 a 44** apresentam solução de estabilização de boçoroca com o uso do Sistema Vetiver, no Congo (África).

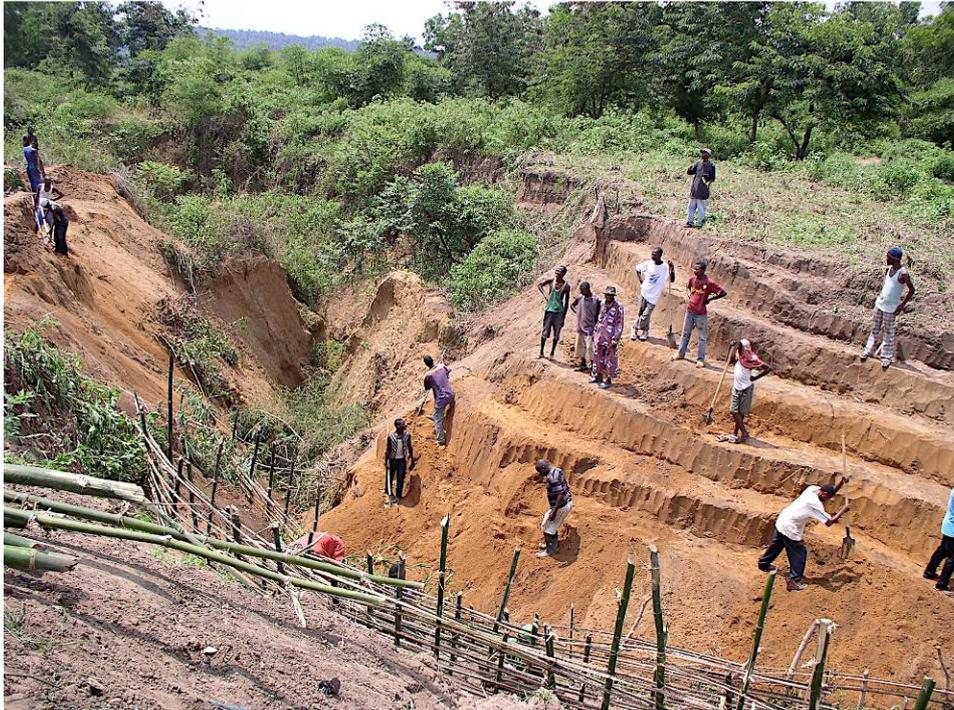
Figura 40 – Retaludamento manual formando degraus de forma a quebrar a velocidade de escoamento das águas de chuva e permitir o plantio do capim vetiver (Congo).

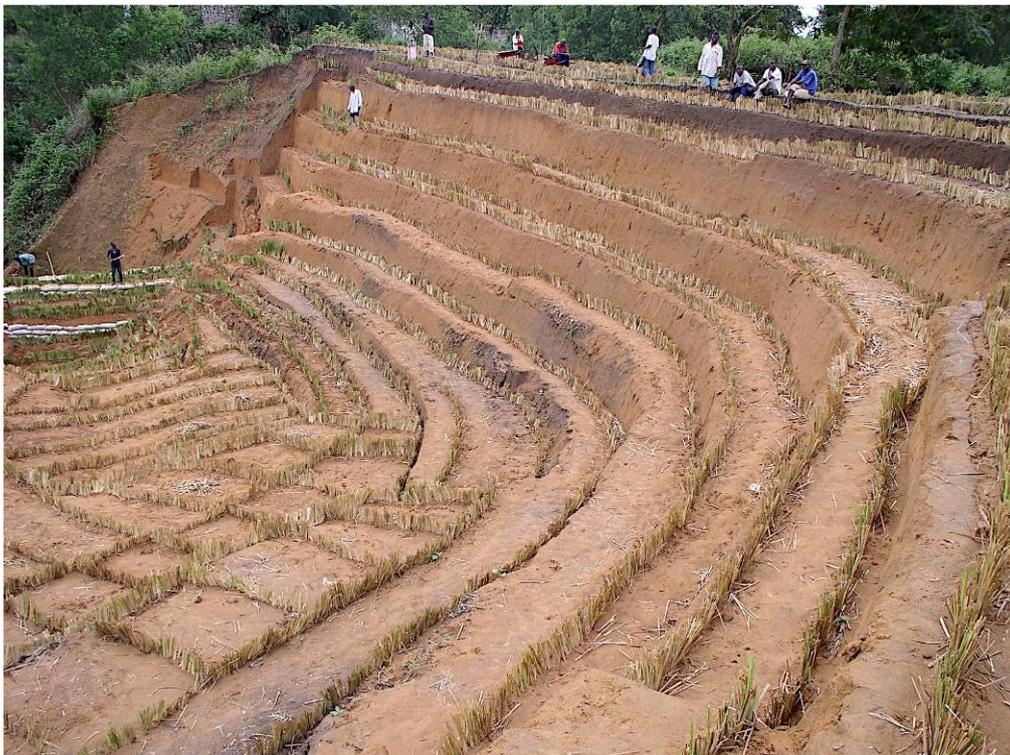
Figura 41 – Vista de parte da boçoroca com o capim vetiver já implantado (Congo).

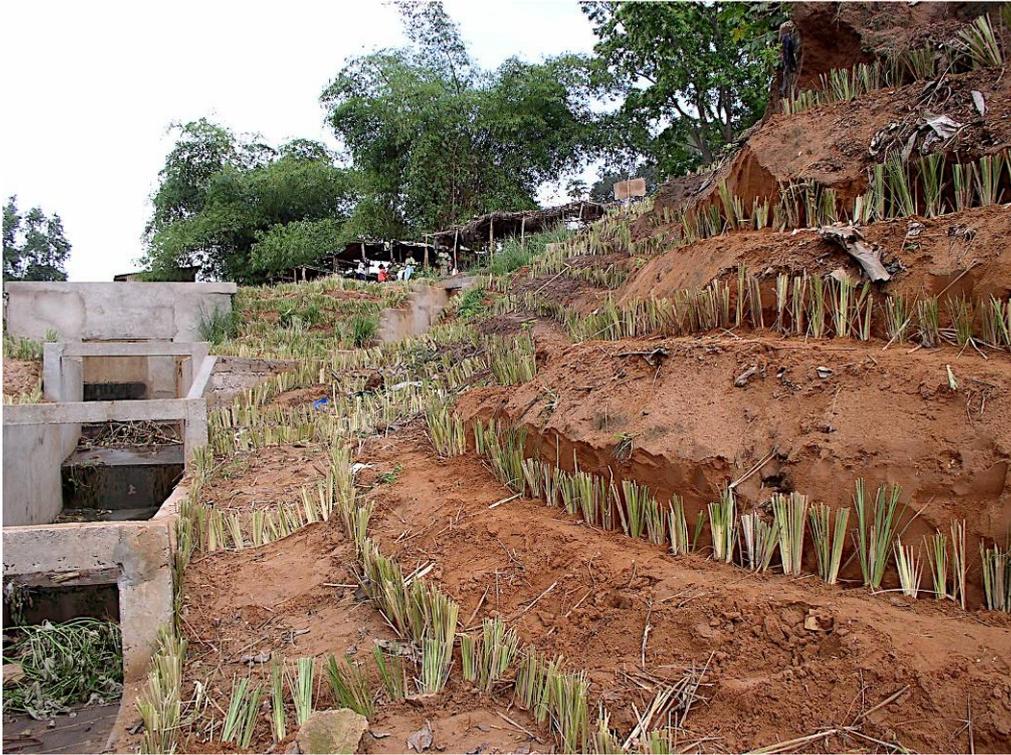
Figura 42 – Detalhe do capim vetiver já implantado (Congo).

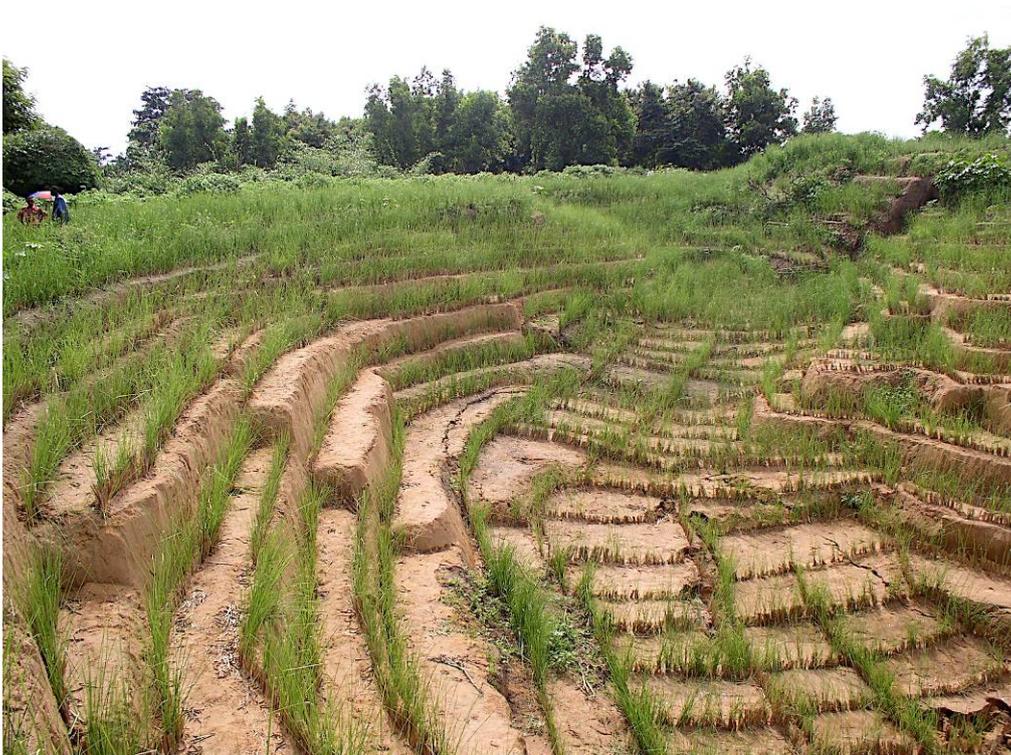
Figura 43 – Visão geral de parte da boçoroca alguns meses após a implantação do capim vetiver (Congo).
